**COLEGIO PERUANO NORTEAMERICANO  
ABRAHAM LINCOLN, AV. JOSE ANTONIO  
ENCINAS 475, URB. PARQUE DE MONTEERRICO,  
LA MOLINA**

**"ZONA 02"**

**MAYO 2025**

# INFORME TÉCNICO DE EVALUACIÓN ESTRUCTURAL

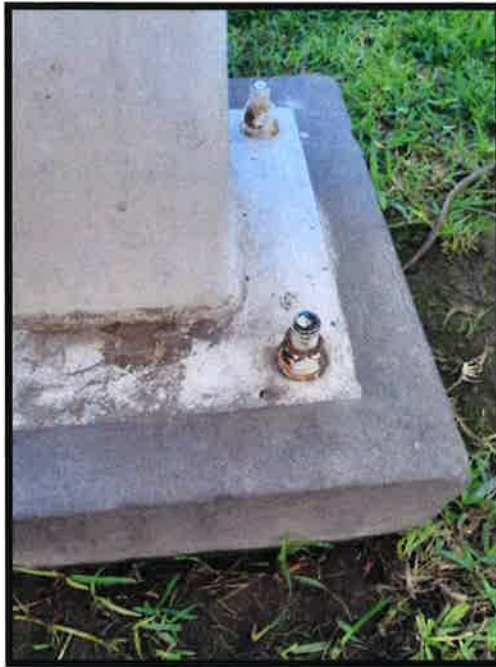
Fig. 02 – Oxido Pedestal 04

PD4: Presenta plancha corroída. Todos los pernos presentan inicio de corrosión.

- Realizar limpieza de pedestales con presencia de Óxidos
- Realizar pintado de pedestales, con pintura anticorrosiva

- Limpieza de óxidos y aplicación de recubrimiento anticorrosivo en todas las placas metálicas afectadas, con especial énfasis en PL04 y PL05, a fin de detener el proceso de corrosión y garantizar su durabilidad.
- Elaboración e instalación de pórticos metálicos independientes de la estructura existente, diseñados para recibir directamente los tensores de la cobertura. Esta medida permitirá eliminar el anclaje indebido en estructura existente y, con ello, evitar el progresivo agrietamiento y riesgo de falla de dichos elementos.
- Se recomienda que estas intervenciones se ejecuten con carácter prioritario, considerando que se trata de una infraestructura educativa con alta ocupación infantil, donde la seguridad estructural debe prevalecer sobre cualquier criterio de uso o estética.

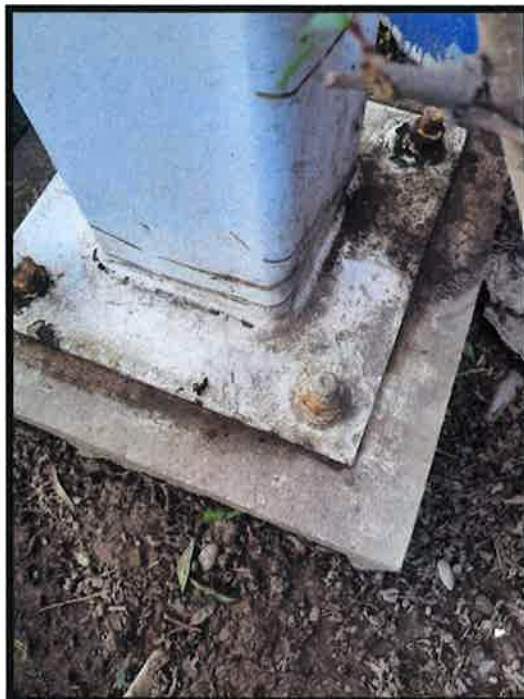
Fig. 03 – Oxido Pedestal 05

PD5: Tanto la plancha como los pernos presenta corrosión.

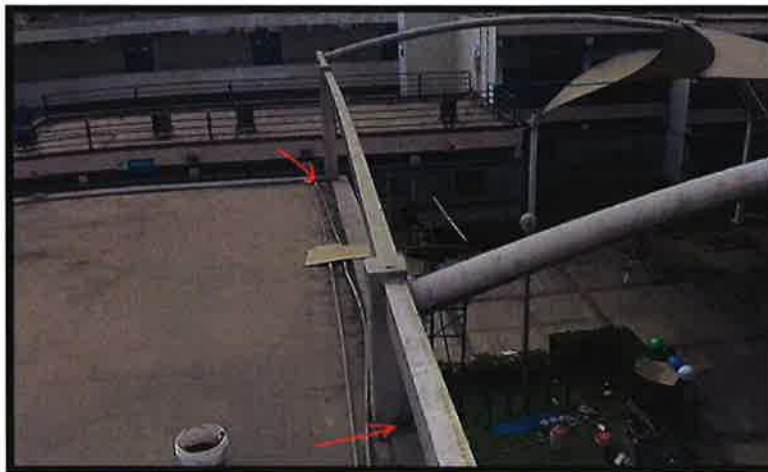
Fig. 04 – Agrietamiento lateral

También se observó el agrietamiento en las paredes perimetrales, donde están ancladas los tensores, debido al esfuerzo lateral que ejercen estos, sobre el muro.

Adicionalmente, se observó agrietamiento en las paredes laterales de la construcción, ocasionado por el anclaje de los tensores de la cobertura a elementos estructurales fijos. Esta condición constituye una deficiencia grave, ya que la estructura existente no fue diseñada para recibir dichas solicitaciones. De mantenerse, los agrietamientos podrían incrementarse progresivamente, comprometiendo la estabilidad del muro y generando un riesgo estructural mayor. Dada la función del inmueble (institución educativa), esta situación reviste especial urgencia, por el potencial peligro que representa para los ocupantes.

- Independización de la zona de anclajes
- Elaboración de pórticos, independientes de la estructura actual, en la que están ancladas

- Como solución definitiva, se sugiere la construcción de pórticos independientes exteriores, diseñados para recibir los tensores de la cobertura y así evitar sobrecargar los elementos de la edificación actual.
