**COLEGIO PERUANO NORTEAMERICANO  
ABRAHAM LINCOLN, AV. JOSE ANTONIO  
ENCINAS 475, URB. PARQUE DE MONTEERRICO,  
LA MOLINA**

**"PATIO GRANDE(ZONA 3)"**

**MAYO 2025**

# INFORME TÉCNICO DE EVALUACIÓN ESTRUCTURAL

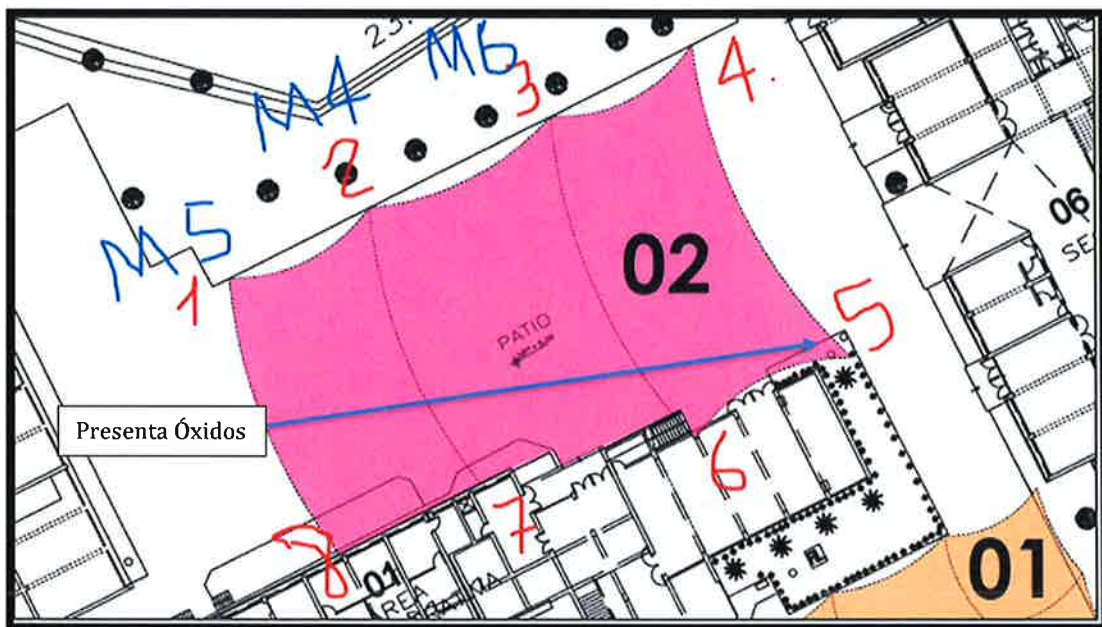
Fig. 01 – Numeración de Columnas

PD1: Tanto la plancha metálica como el pedestal de concreto de armado están en buen estado.

PD2: La plancha metálica y el pedestal de concreto armado están en estado moderado.

PD3: Tanto la plancha metálica como el pedestal de concreto de armado están en buen estado.

PD4: Tanto la plancha metálica como el pedestal de concreto de armado están en buen estado.

PD5: La plancha metálica esta con principio de oxidación.

PD6: La cobertura esta alineado a una viga. Lo correcto es que este alineado a una columna.

PD7: La cobertura está apoyado sobre columna rectangular.

PD8: La cobertura está apoyado sobre columna rectangular.

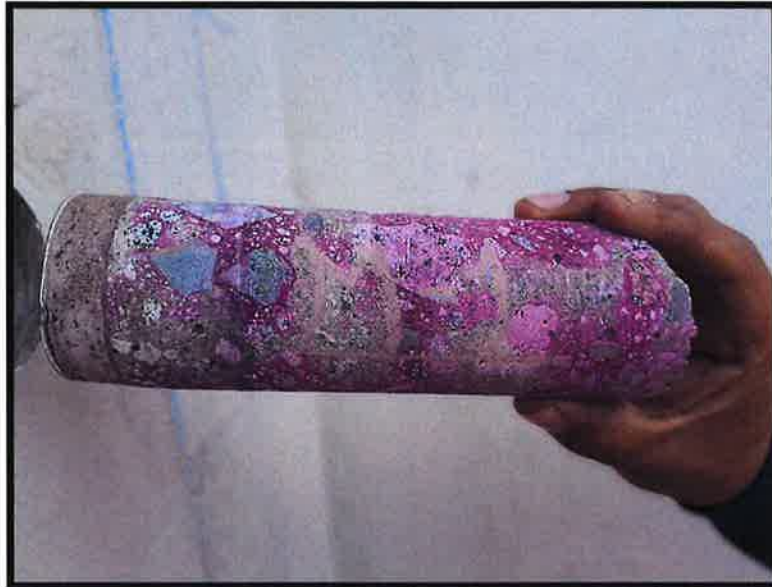
Fig. 04 – Carbonatación Muestra M-5

- Carbonatación: Penetración media de 15 mm (cobertura  $\leq$  20 mm)
