**COLEGIO PERUANO NORTEAMERICANO  
ABRAHAM LINCOLN, AV. JOSE ANTONIO  
ENCINAS 475, URB. PARQUE DE MONTEERRICO,  
LA MOLINA  
"ZONA 04"**

**MAYO 2025**

# INFORME TÉCNICO DE EVALUACIÓN ESTRUCTURAL

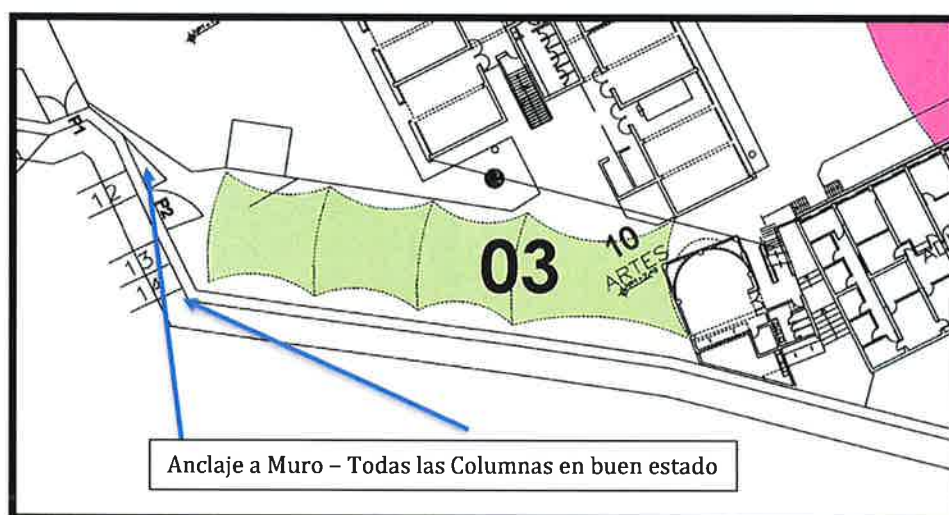
Fig. 01 - Ubicación de anclaje a muro

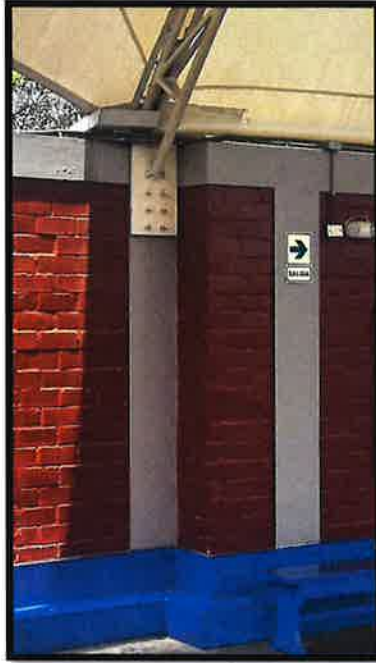
Fig. 02 – Muros presentan grietas (Lugar de anclaje no adecuado)

Todas las columnas metálicas están en buen estado. Los anclajes están en buen estado. Los pedestales de concreto armado también están en buen estado. Sin embargo, existen anclajes sobre columnas del muro perimétrico que no deberían estar ahí. Y se observa comienzo de grietas en muros. Se recomiendan construir nuevas columnas independientes del cerco perimétrico. Y también en los anclajes en los muros de las edificaciones colindantes se incrementará el número de anclajes para disminuir la tensión ejercida por la cobertura.

- Uso indebido del cerco perimétrico como punto de anclaje. Las columnas y muros del cerco no fueron diseñados para recibir esfuerzos de tracción y flexión generados por los tensores de la cobertura. Esta condición ya produjo fisuración incipiente en los muros.
- Riesgo de progresión de daño. Bajo acciones de viento y sismo, es probable el incremento de las grietas y la pérdida de integridad local del cerco, con riesgo de desprendimientos.

- En la zona del cerco perimétrico se construirán nuevas columnas, con la finalidad de independizar el muro, de la cobertura
- También se pondrá más puntos de anclaje en la parte de las edificaciones, con la finalidad de reducir la tensión en cada elemento de anclaje.

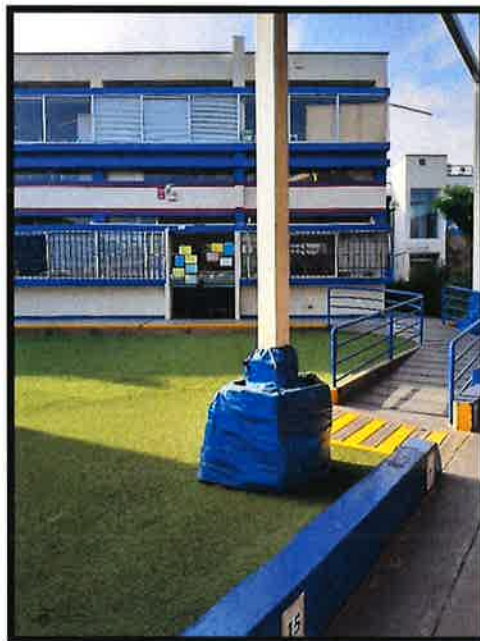
Fig. 03 – Columnas en buen estado
